INFORME TÉCNICO

RELEVAMIENTO SOCIO AMBIENTAL

Urbanización del barrio Villa Jardín
Municipio de Lanús, Provincia de Buenos Aires
Relocalización ejecutada hace un año y medio en Ex Fabricaciones Militares (Villa Jardín - Municipio de Lanús).

Equipo de asesoría urbana por el derecho a la ciudad del Instituto de Investigaciones Urbanas de Proyecto Habitar.

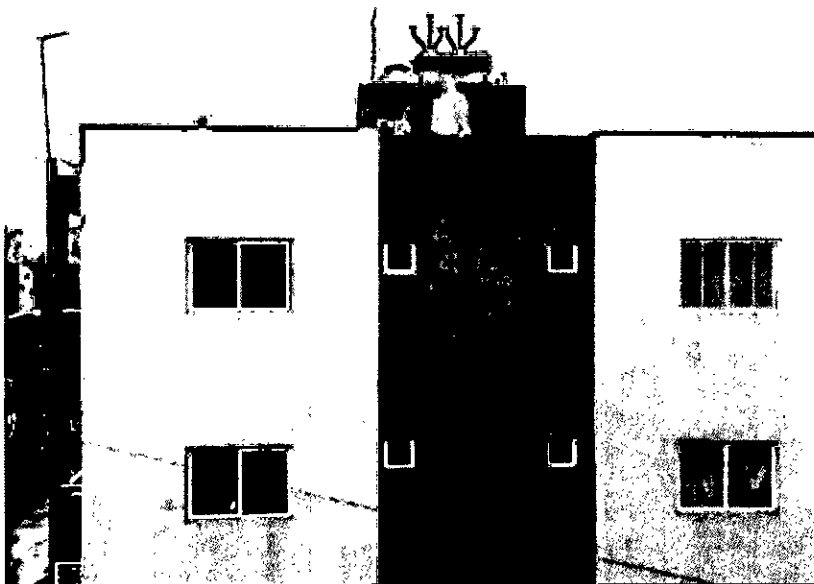
Se trata de un punto nodal, ya que el mortero descripto es el único elemento en la conformación el cerramiento de las viviendas con capacidad de aislamiento hidrófugo. Las microfisuras deterioran la capacidad de impermeabilización hidrófuga y tanto el agua como la humedad ambiental traspasan los materiales generando condensación e infiltraciones que recorren por las cañerías dentro de los espacios interiores. Esto fue registrado en los muros exteriores e interiores de las viviendas relevadas y es fácilmente identificable tanto desde el exterior como sus consecuencias en los ambientes internos.

Figura VIII. Vista exterior de la Torre 91: microfisuras por incorrecta dosificación del mortero estructural y filtración de humedad en los muros exteriores. Fuente: propia, julio 2018.

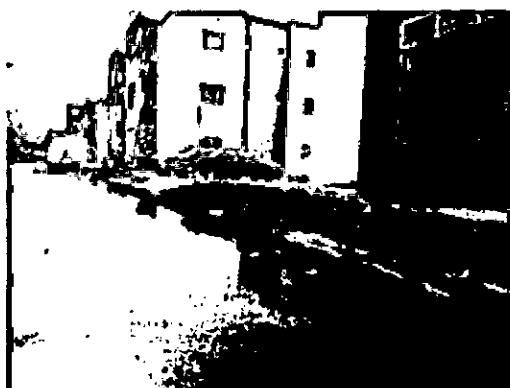
Figura X. Se acumula agua de lluvia en el cordón cuneta, debido a una deficiente resolución de las pendientes. Fuente: propia, agosto 2018.

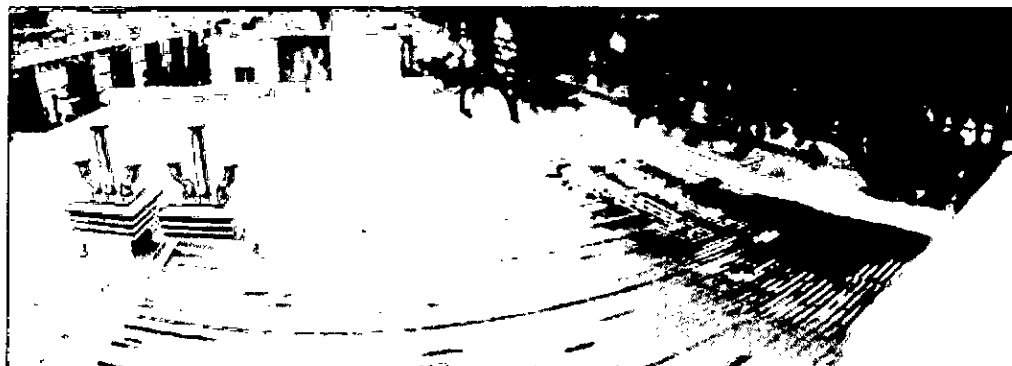
Figura XII.. Vista de techos de la Torre 88: incorrecto dimensionamiento y falla en la resolución de detalle constructivo de canaleta. Fuente: propia, julio 2018.
