CARACTERIZACIÓN DE SUELOS EN EL BARRIO SARMIENTO

*Etapa 5: Estudios de Eventuales Alternativas
Correctivas y Recomendaciones*

*Partido de Esteban Echeverría
Provincia de Buenos Aires
Argentina*

CONSULTORA
Demison S.A.

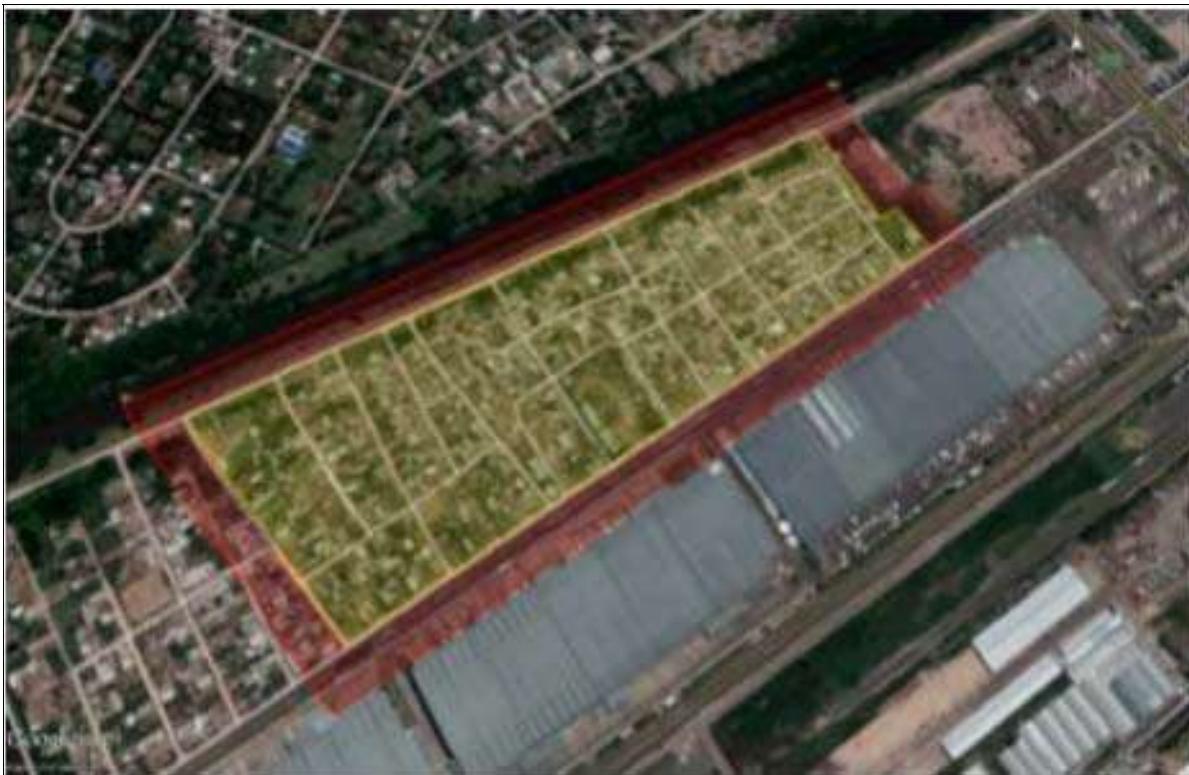
IMAGEN Nº 1. BARRIO SARMIENTO

SITIO: “BARRIO SARMIENTO” – Esteban Echeverría, Provincia de Buenos Aires, ubicado en las márgenes del tramo rectificado del río Matanza y Ruta Nº 4, entre las calles Av. de la Noria (al Norte), Cacique Telomian Condie (al Sur), Asunción (al Este) y Monte Hermoso (al Oeste).

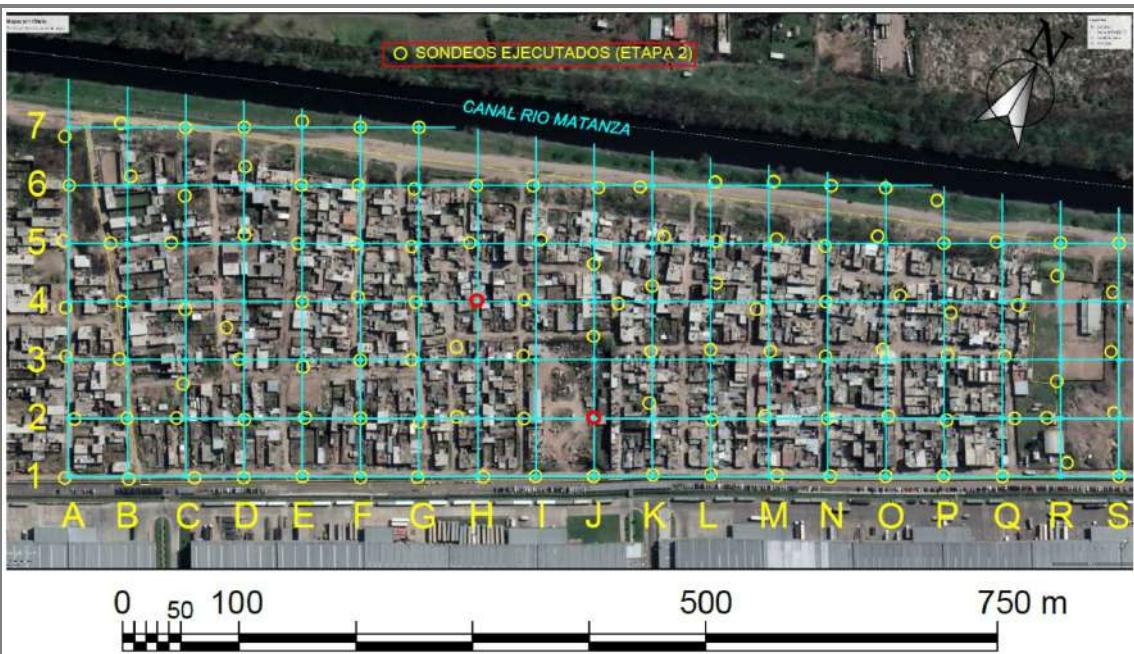
IMAGEN N° 2. GRILLA MUESTREO DE SUELO -ETAPA 2-

A continuación, se acompaña la grilla donde se especifica la ubicación de cada posición de sondeo. Para la misma, se adoptó para la identificación de cada nodo/sondeo una nomenclatura de columnas y filas con origen en el extremo Sur del área a investigar, las filas (de 1 a 7) son paralelas a la calle Telomian Condie (fila 1), las columnas, son ortogonales a las filas y se identifican con letras correlativas (A...S).

En amarillo se resaltan los CIENTO DIECISÉIS (116) sondeos realizados, en rojo se destacan los sondeos que resultaron inaccesibles

- Sólo en ONCE (11) de las DOSCIENTOS CINCUENTA Y SEIS (256) muestras de suelo analizadas, se halló algún CQI en la matriz, que excede el valor Guía de Calidad de Suelos para uso residencial establecido en la Tabla 9 del ANEXO II del Decreto N° 831/93 de la Ley N° 24.051. Los hallazgos se produjeron en las columnas A, O y P de la grilla de muestreo.

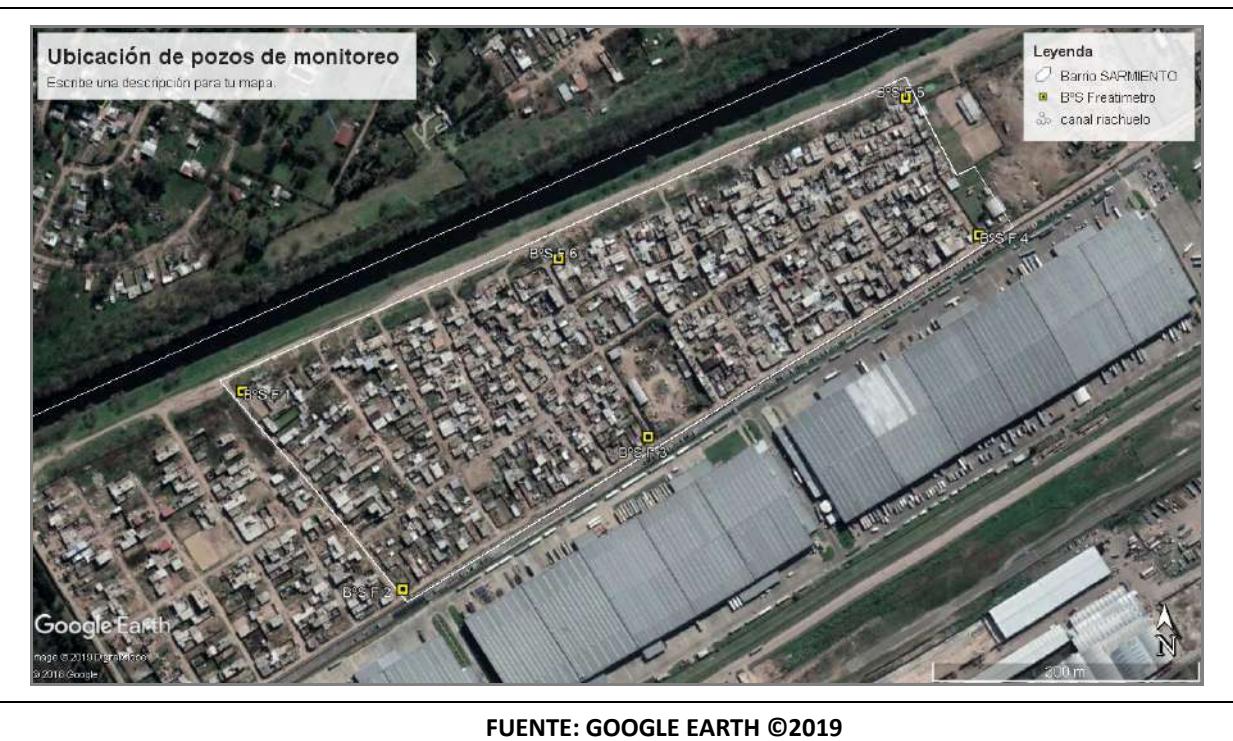
IMAGEN N° 3. UBICACIÓN DE FREATÍMETROS CONSTRUIDOS EN EL BARRIO SARMIENTO

Con la finalidad de evaluar la calidad del recurso hídrico subterráneo, durante la ETAPA 2 se enviaron al laboratorio OCHO (8) muestras de agua subterránea en total. SEIS (6) de ellas correspondieron a las muestras captadas en cada uno de los SEIS (6) freatímetros construidos en el SITIO, UNA (1) muestra duplicado del pozo F5 y UNA (1) muestra de blanco de equipo. Los parámetros determinados en agua subterránea fueron los mismos que los analizados en las muestras de suelo.

Al respecto es menester destacar que no se han detectado CQI en la capa freática. Todos los parámetros determinados en agua se encontraron por debajo del límite de detección del método empleado por el laboratorio.

Con relación a la calidad del recurso hídrico subterráneo, es de interés destacar que durante los trabajos realizados en la ETAPA 2, no se han detectado CQI en la capa freática localizada en el SITIO. Es por ello que la calidad del primer acuífero no impacta en la población radicada aguas abajo del BARRIO SARMIENTO que el flujo subterráneo pudiera alcanzar por escurrimiento, así como tampoco al tramo rectificado del Río Matanza.
