INFORME TÉCNICO

RELEVAMIENTO SOCIO AMBIENTAL

Urbanización del barrio Villa Jardín
Municipio de Lanús, Provincia de Buenos Aires
Relocalización ejecutada hace un año y medio en Ex Fabricaciones Militares (Villa Jardín - Municipio de Lanús).

Equipo de asesoría urbana por el derecho a la ciudad del Instituto de Investigaciones Urbanas de Proyecto Habitar.

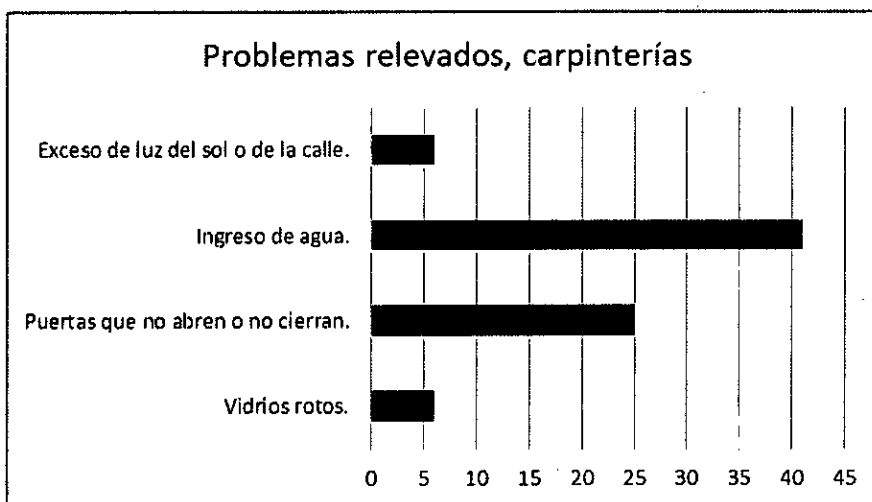
Cuadro 1: Problemas vinculados a las carpinterías

El relevamiento de **carpinterías** nos arrojó que el **79%** manifestó tener al menos una carpintería en condiciones deficitarias. Esto se traducía en la mayoría de los casos ingreso de agua desde el exterior, fallas en herrajes y en menor medida ausencia protección exterior en las ventanas y vidrios rotos. Esto produce dificultades para mantener un ambiente protegido de las intemperies, inestabilidad técnica para regular la ventilación e iluminación de la vivienda y una particular atención a los fenómenos climáticos. Las deficiencias se localizaron principalmente en las habitaciones de PA con orientación Sur.

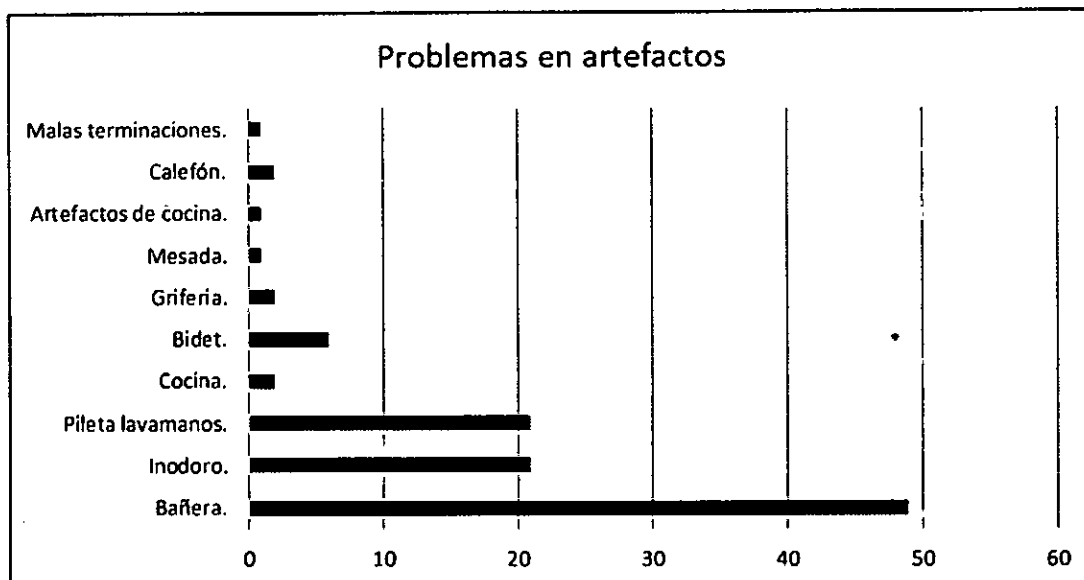
Cuadro 2: Problemas vinculados a artefactos, déficit por unidad de vivienda

Los defectos en **artefactos sanitarios** se observaron en el **80%** de los casos. Se trató de artefactos con fallas de funcionamiento, los casos más recurrentes aparecieron en las bañeras, les siguieron los inodoros y lavamanos y en menor medida el resto de los artefactos.

En las bañeras se encontraron defectos de colocación que se sumaron a las características propias del material del artefacto y no resistieron la carga. Esto produjo deterioro del material, fisuras en el piso de las bañeras y por tanto pérdida de estanqueidad de las mismas.

Los inodoros presentaban defectos con respecto a la conexión a la cañería de evacuación y los lavamanos inconvenientes respecto de las conexiones de abastecimiento de agua.

La ubicación de la problemática relevada se centró en las áreas húmedas, en particular en los baños de PA hecho que perjudica no solo al local citado sino también a los locales de PB que se hallan debajo. El deterioro detectado acarrea un funcionamiento deficiente de los locales destinados a la limpieza y aseo.

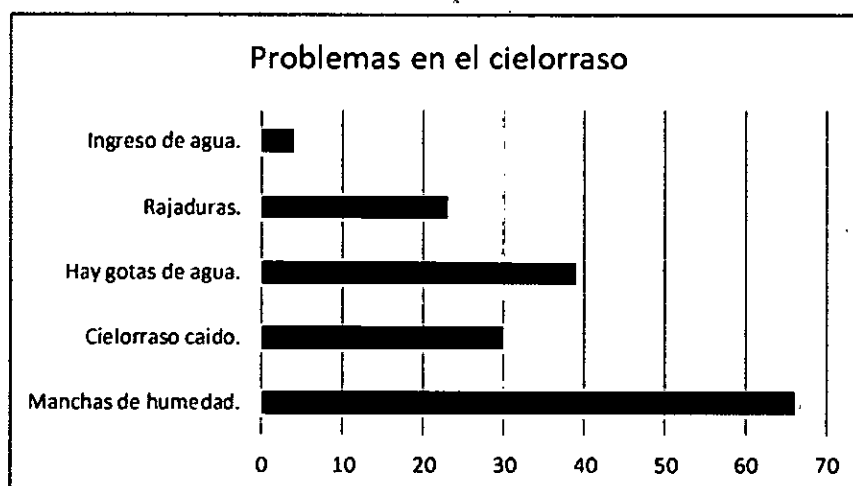
Cuadro 3: Problemas registrados en los cielorrasos, déficit por unidad de vivienda

La frecuencia de defectos en los cielorrasos fue de un 87%. Los defectos que registramos en relación a este rubro fueron mayoritariamente deterioro de la película exterior de las placas y desprendimiento del material de yeso del cielo raso a causa de la acumulación de agua. De esta patología se desprenden consecuencias como el desprendimiento total de la placas de yeso debido al exceso de peso por la acumulación de agua o bien la retención de agua en el interior de la vivienda con la consecuente proliferación de hongos.

Este fenómeno se observó en los bajo losa de baños de PA de los Duplex y de los bloques. En particular en estos últimos (bloques) se detectó en las viviendas del 3 Piso deterioro de los cielorrasos en el sector de las canaletas laterales.

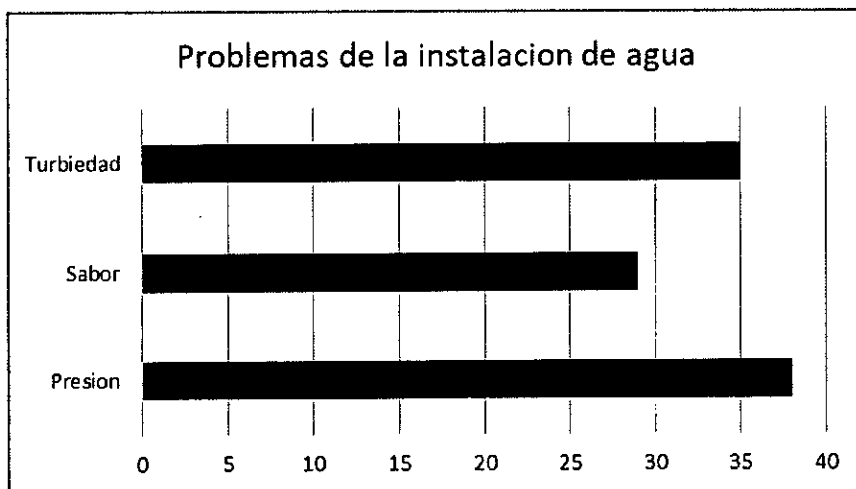
Cuadro 4: Problemas de la red de agua, déficit por unidad de vivienda

También se relevaron deficiencias en las griferías de la cocina y en las conexiones de los chicotes de los lavamanos, en el 38,5% de los hogares, inhabilitando en algunos casos el uso de estos artefactos o su utilización como si fueran recipientes acarreado el agua de otras griferías de la casa.

Se manifestaron inconvenientes respecto a la presencia de agua turbia y también respecto al sabor.

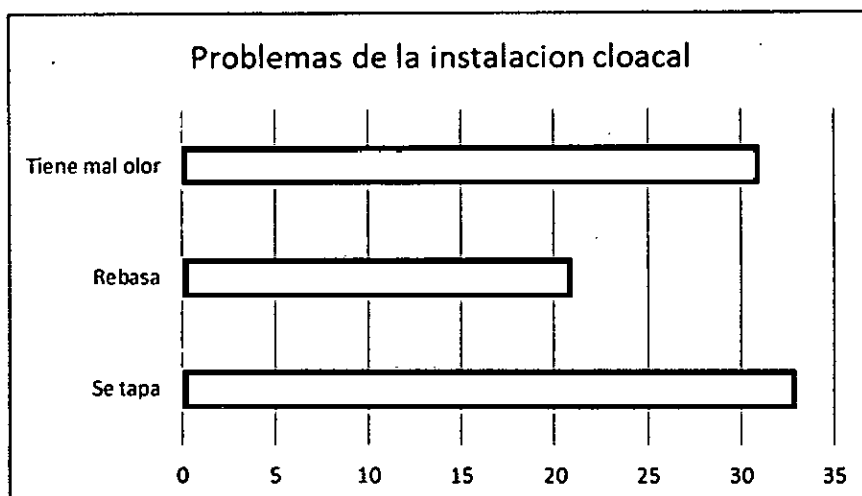
Con respecto a la conexión cloacal se halló un bajo porcentaje de deficiencias y recayeron en la conexión con la red pública. También se hizo menciones a una conexión deficiente que reúne pluviales y cloacales en los dúplex pero no se pudo constatar.

Cuadro 5: Problemas de la instalación cloacal, déficit por unidad de vivienda
